Die 1943 geborene Patientin stellte sich zur Behandlung vor, weil die Zähne 12 bis 15 aufgrund eines Sturzes extrahiert worden waren. Ihr Wunsch war eine festsitzende zahnfarbene Rehabilitation des Oberkiefers.

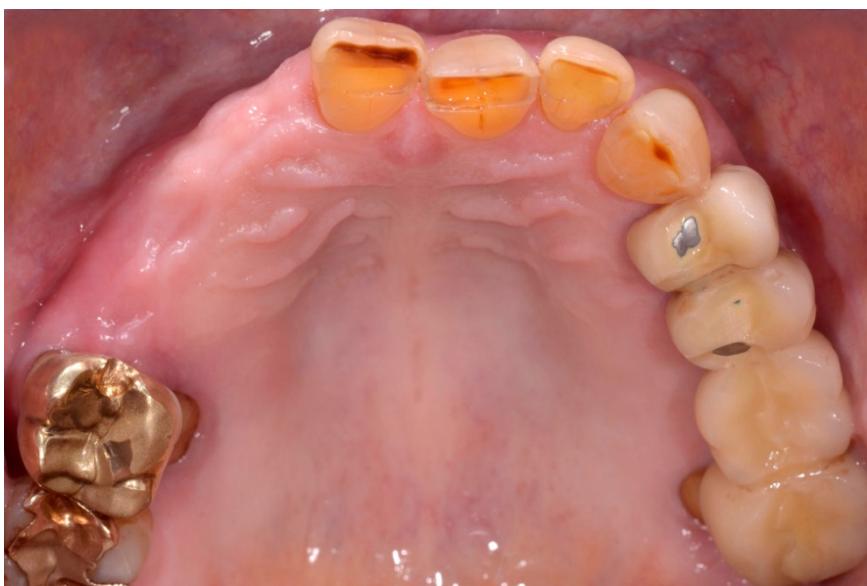
In der Okklusalansicht des Oberkiefers wird der fortgeschrittene Zahnhartsubstanzverlust im Frontzahnbereich, insbesondere an den Zähnen 11 und 21, sichtbar. Außerdem wies die metallkeramische Brücke im 2. Quadranten Chipping auf. Parafunktionelle Habits können als Ursache vermutet werden.

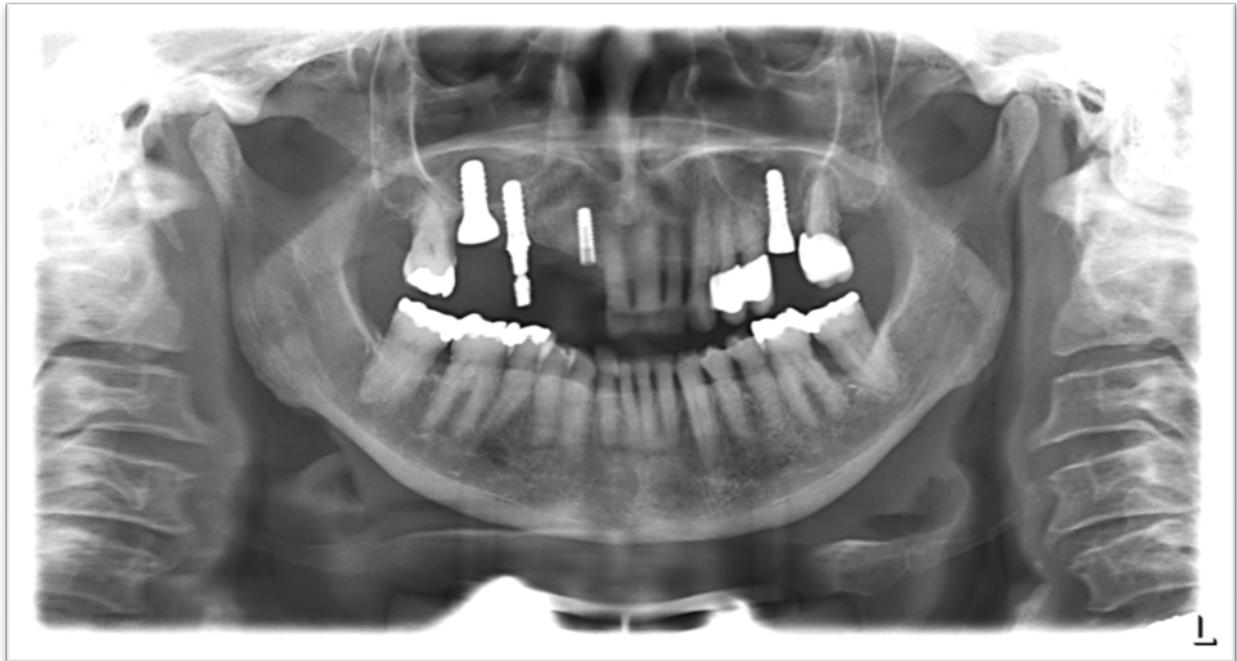
Nach parodontaler Vorbehandlung im Sinne eines synoptischen Behandlungskonzeptes wurden vier Implantate inseriert (OP: Prof. Rammelsberg, Abt. für Zahnärztliche Prothetik, Uniklinik Heidelberg). Im Bereich der Zähne 16 und 26 wurden im Rahmen der Implantation interne Sinuslifts durchgeführt. Zahn 27 war aufgrund einer apikalen Entzündung nicht erhaltungsfähig. Vorläufig wurde er allerdings zur Abstützung der Interimsprothese verwendet.

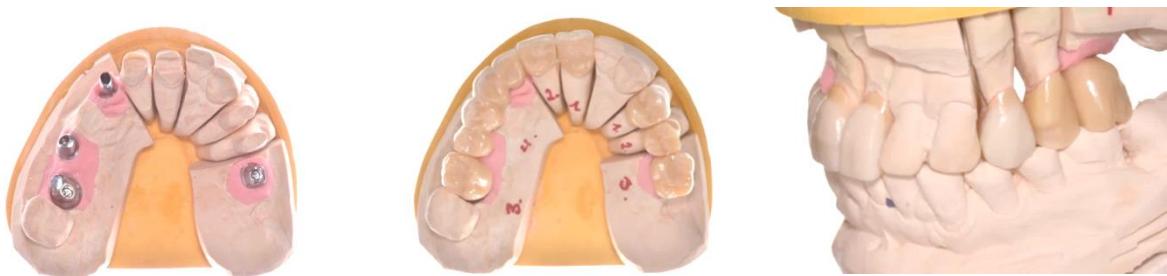
In diesem Fall sollten Restaurationsmaterialien verwendet werden, die hohen Kaukräften widerstehen können. Dementsprechend wurden die Implantatabutments individuell aus Titan gefräst. Die Patientin lehnte die Verwendung metallischer Legierungen für die Oberkieferkronen ab. Deshalb wurden die Kauflächen aus Zirkoniumdioxid gestaltet. Eine keramische Verblendung wurde nur vestibulär an den Frontzahn- und Prämolarenkronen aufgebrannt (Labor Alexander Kreuter, Weilbach). Hier die zur Anprobe vorbereiteten Gerüste mit aufgetragenem Wachs zur ästhetischen Reevaluation.

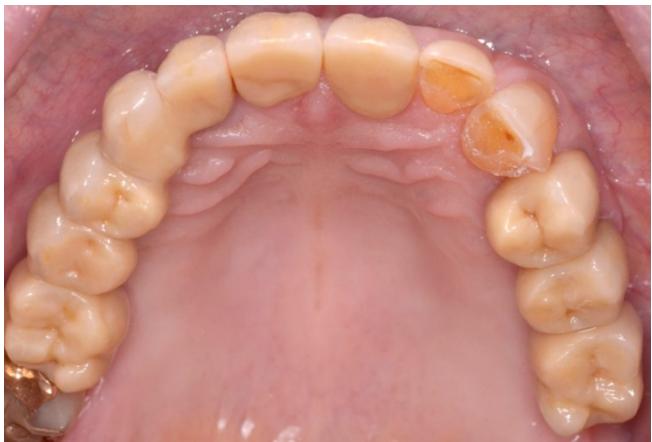
Die nur leicht abradierten Zähne 22 und 23 wurden nicht überkront, um Zahnhartsubstanz zu schonen. Sie wurden stattdessen am Behandlungsstuhl mit Kompositrestaurierungen versehen. Die Patientin wurde aufgeklärt, dass die nicht präparierten Zähne die Zahnfarbe des Oberkiefers determinieren würden.

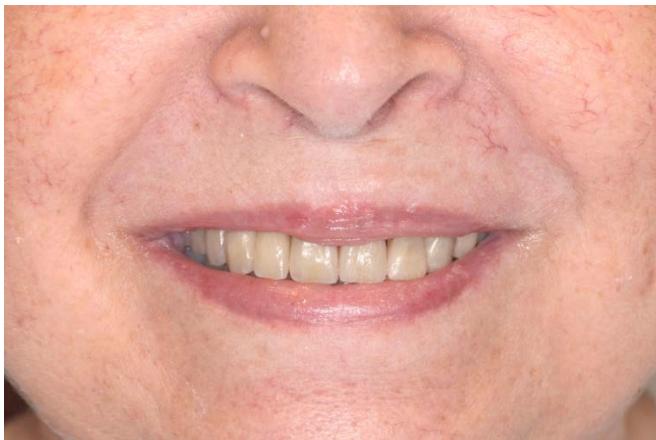
Harmonisches Lippenbild zum Abschluss der Behandlung nach Eingliederung der Versorgungen und Aufbau der Zähne 22 und 23 mit Komposit.
